## －泥岩地盤で発生した地すべりについて－

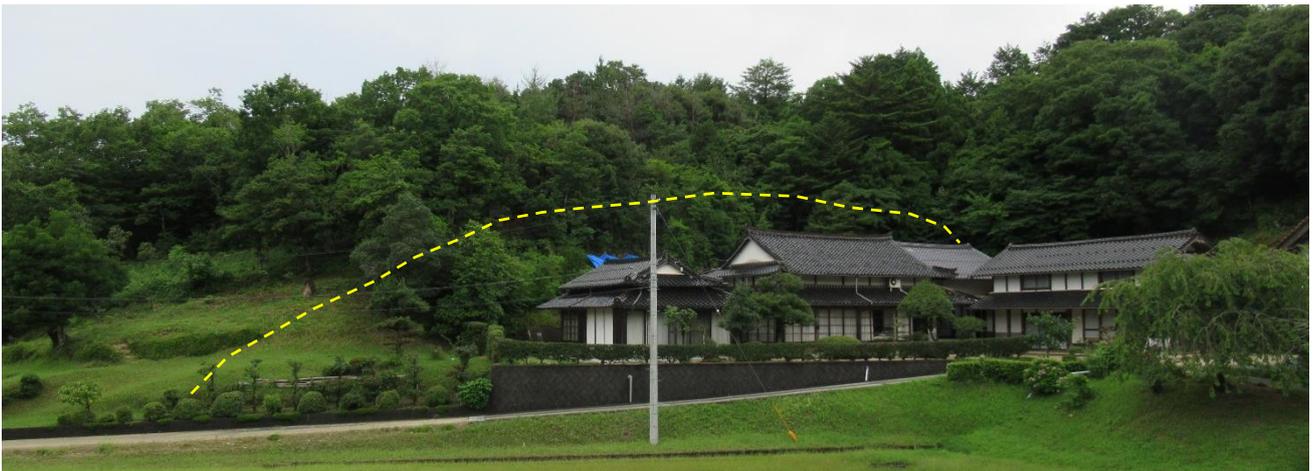
②すべり面形：冠頭部キレツは概略直線状であり、板状すべりが想定される。

① 遠景（段差地形に沿って冠頭部キレツを形成）

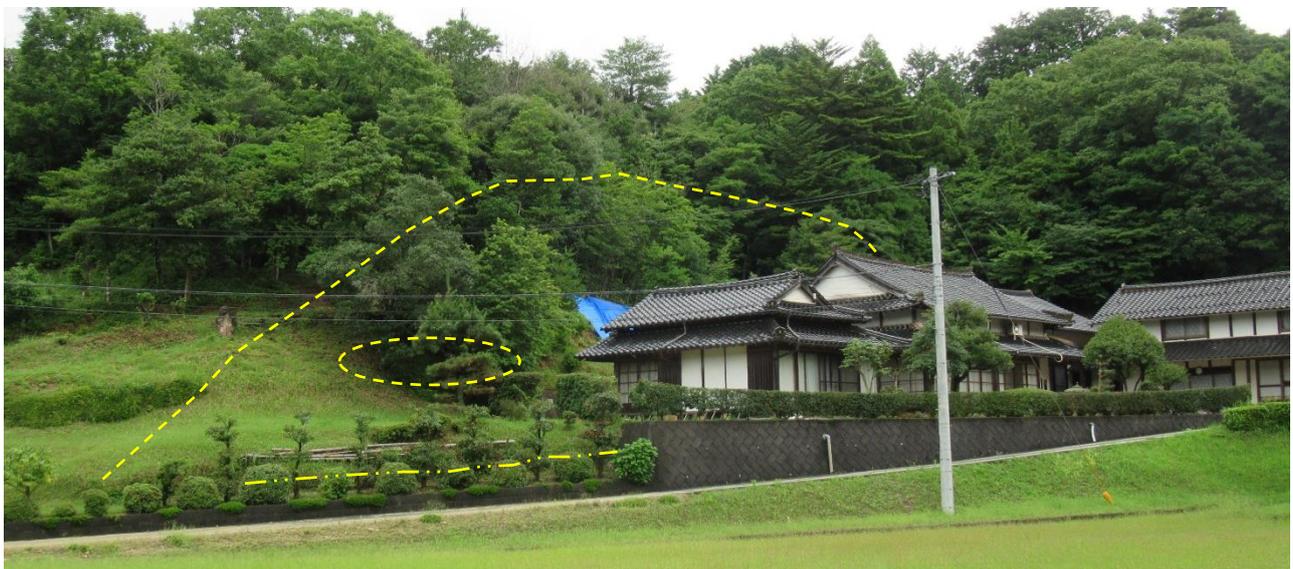
○写真②に示す右岸側斜面内の押し出し（編柵による土留実施）は、8 年前頃に実施

② 近景・・・右岸側に拡大するキレツ（円内）と末端押し出し地形（二点鎖線：編柵施工）

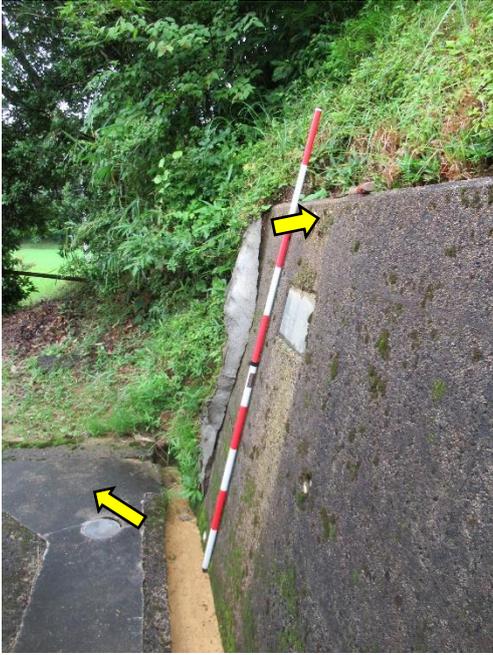
・地すべり中央の中腹斜面で局部崩壊があり、既設擁壁が破損するとともに、一部土砂が家屋に到達。

○昭和 45 年頃より当該斜面での崩壊があり、その都度土留壁による復旧がなされた（計 3 回程度）。

○既設擁壁の割れが発生した時点で行政に見てもらったが、「急な滑動の恐れはないので、何かあれば連絡してください」で済まされたとのこと

③ 既設擁壁（S45年頃施工）の変状  
と宅地地盤の盛り上がり

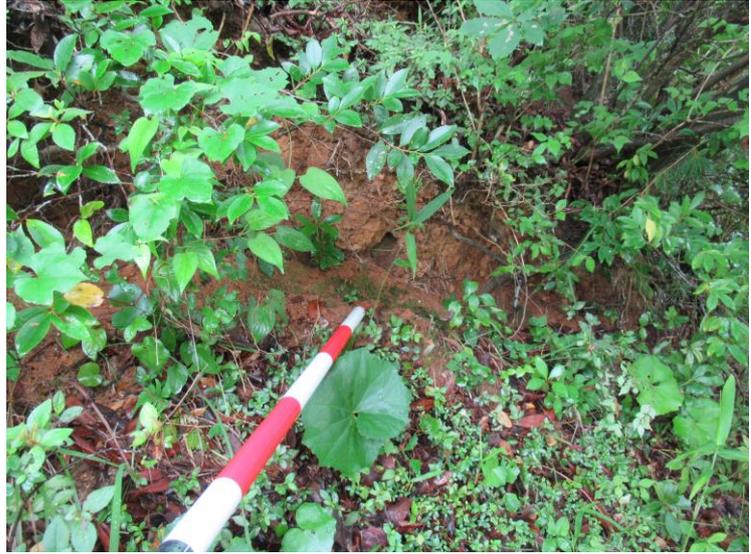
④ 右岸側中央付近の孕み（写真②の円内）

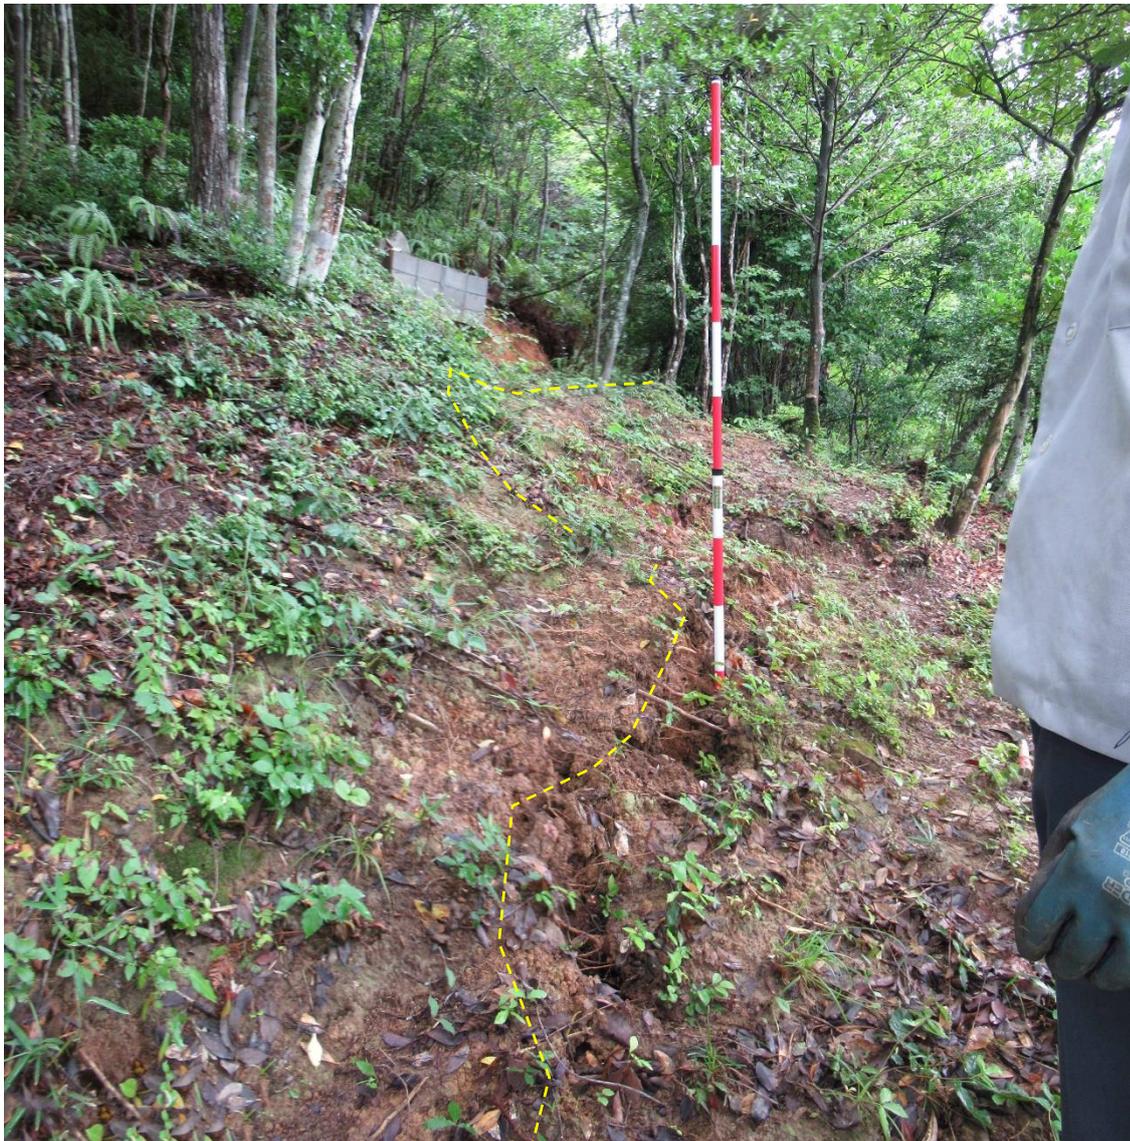
※当該現場でも、末端部崩壊土砂の除去が計画され、冠頭部キレツの存在は誰も確認していなかった。

⑤ 冠頭部キレツ（右岸側～中央方向）：中央付近で落差1m程度

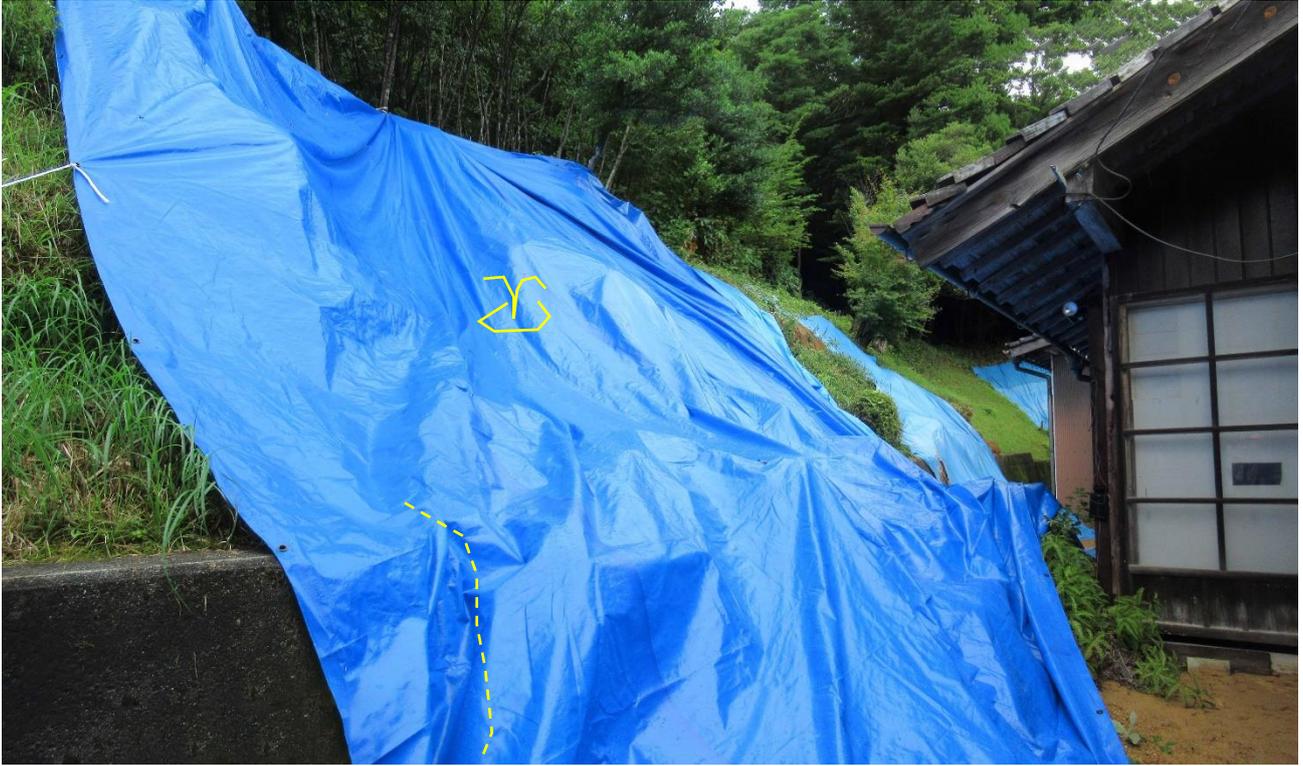
地すべり中央の崩壊地内で鉄砲水が見られたとのこと。古い地すべりの再滑動であり、冠頭部キレツを介した移動層への静水圧とともに、地すべり中央付近に集中した揚圧力がすべり面をつたって脈状に広がり、全体の滑動を助長した？

⑥ 中央付近の崩壊（鉄砲水噴出箇所）
