1. 退行性侵食

2. 崖錐内の崩壊機構

3. 立木根系の影響

4. 地盤変位

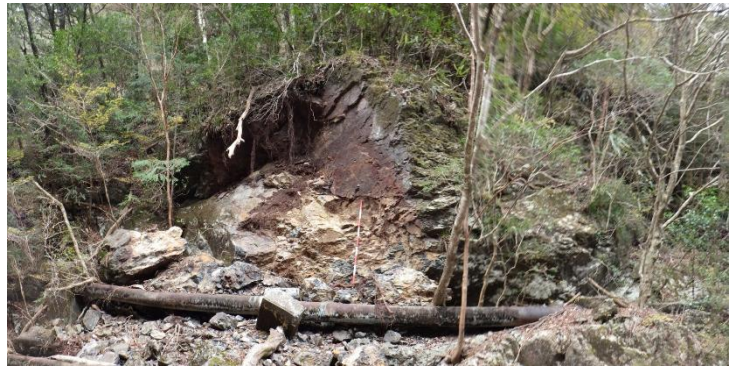
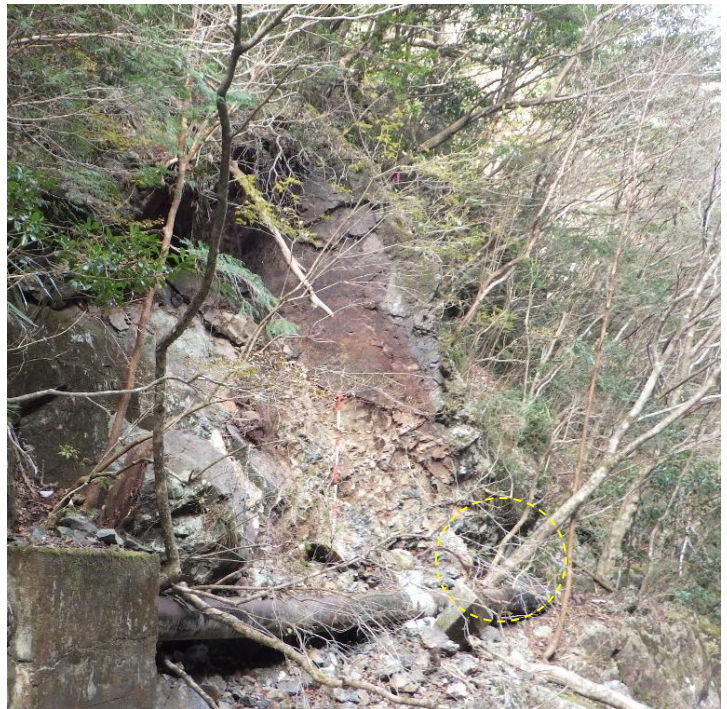
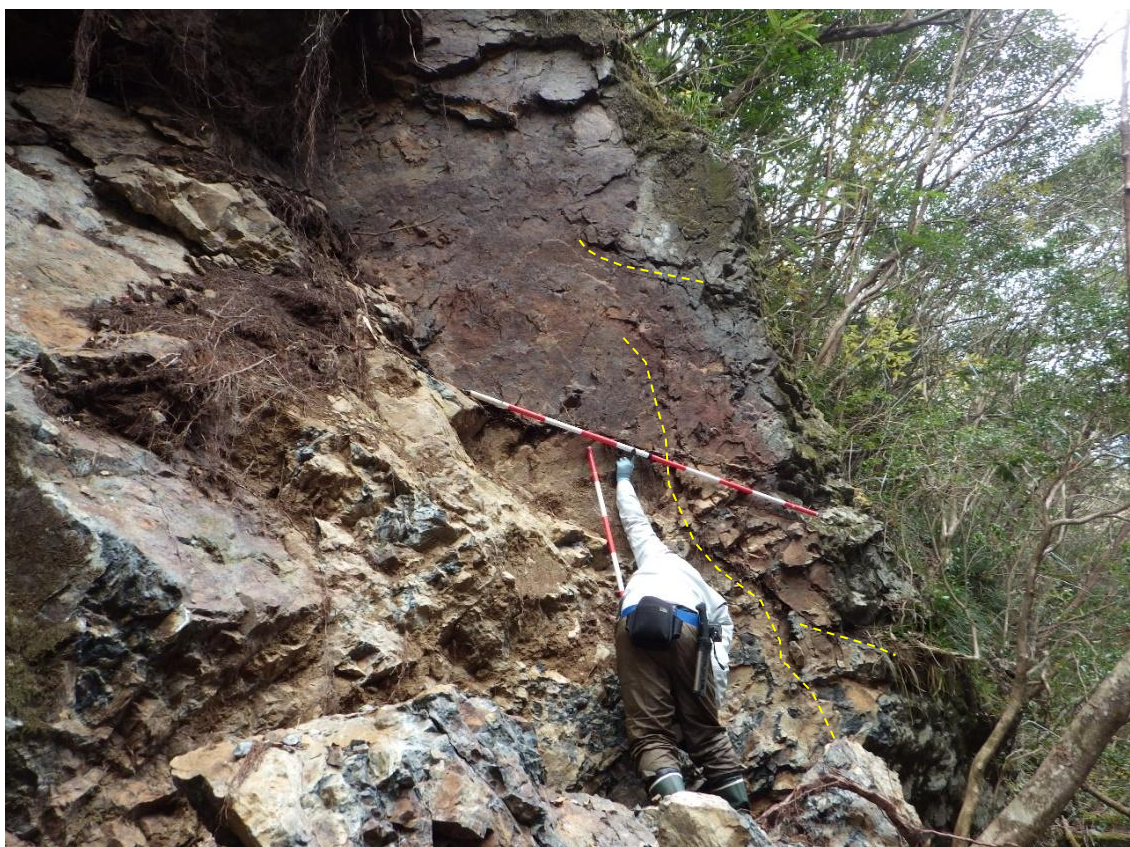
山腹脚部を切り土し、管水路を設置した斜面で崩壊が発生した（写真右）。

※地質：付加体（砂岩泥岩互層）

上記崩壊地側壁部において、管水路設置付近はオーバーハング（写真中の円内）をなし、その後方斜面の緩みが顕著である。

そこには地表面に沿って 1m 程度の深さに剥離面が形成されている（写真下）。

その層準はオーバーハング領域に一致しており、斜面脚部を掘削したことによる退行性侵食面と判断される。

○現在普及している鉄筋を用いた補強土工（地山の緩みを許容）では、こうした状態を招く恐れがあり、永久構造物として適さないものと思われる。

○これを防ぐには、補強材はできるだけ低角度で設置し、かつ緊張力を与えるしかない。

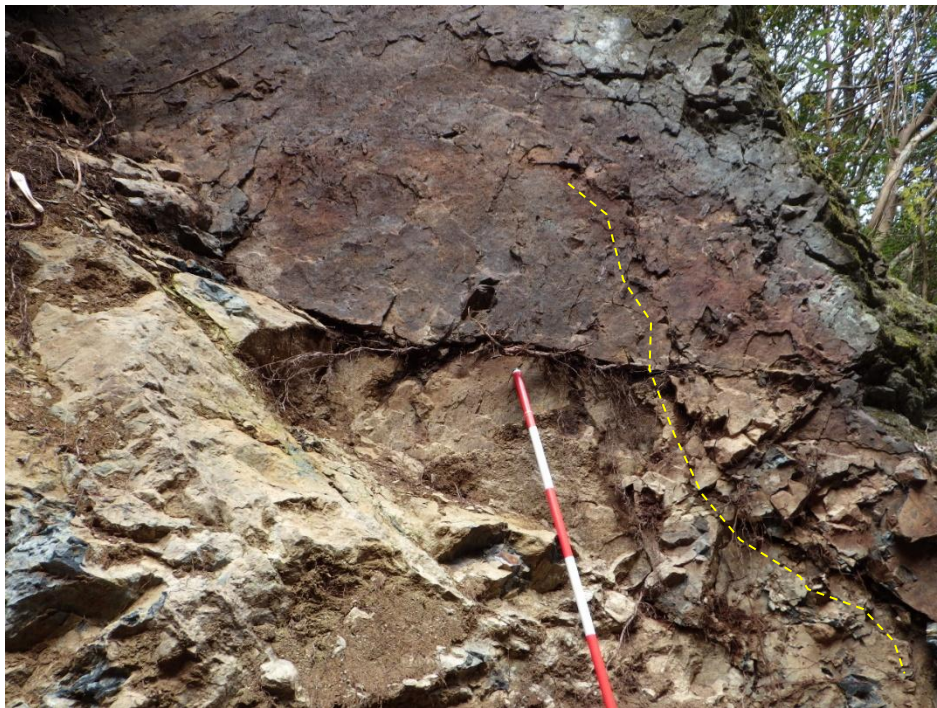
なお、層理面に沿って地表面より 2m 程度奥まで根系が浸入しており、これに伴う地表面の緩みも大きい※ものと考えられる。露岩斜面に巨木が生育する場合は、このような状態を想定する必要がある。 ※根は酸素を必要とするため、相応の空隙（大気供給）が必要。

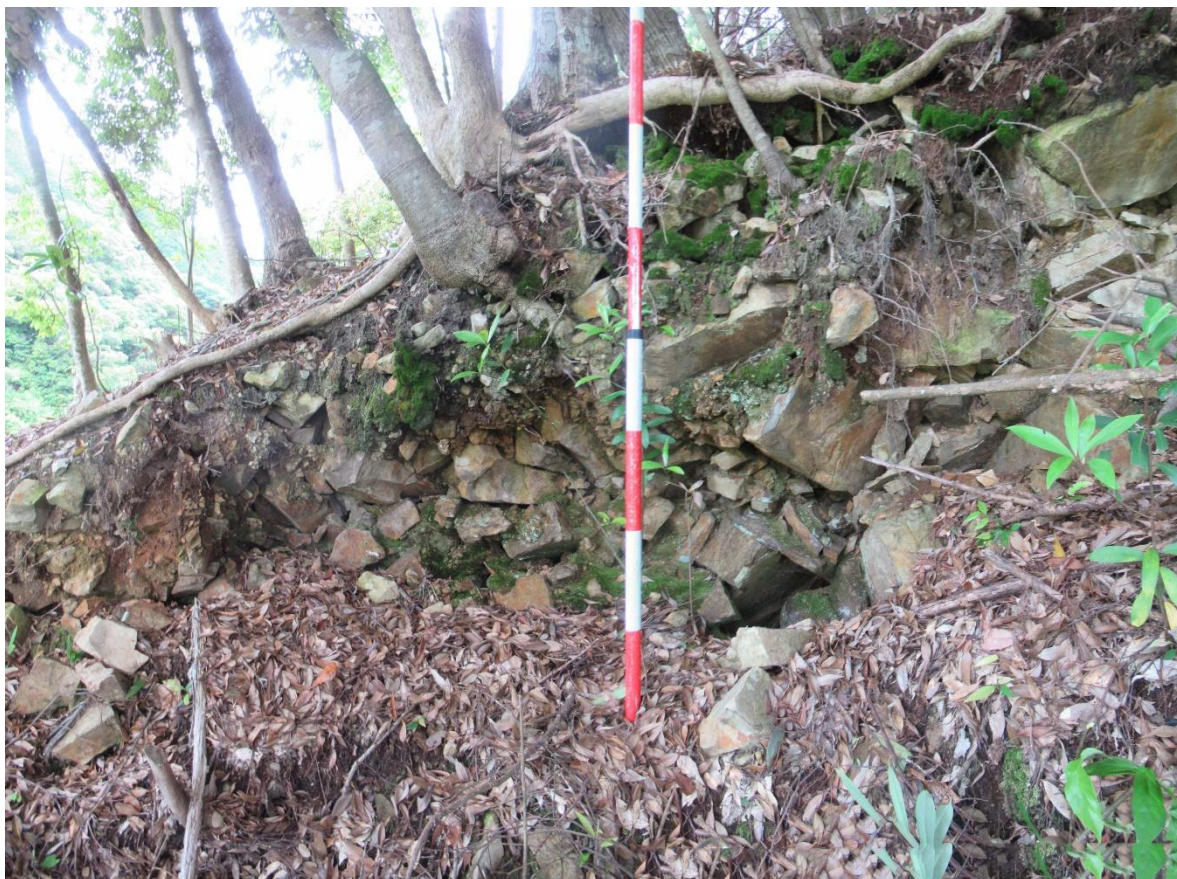
古い崖錐の表層部は細粒土で充填され、根系を形成する。その下位付近に空洞があり、“水みちをなすことで崩壊を誘発”したことが考えられる。

「崩壊→表層土壌発達→地下水堰き止め→水圧による再崩壊」

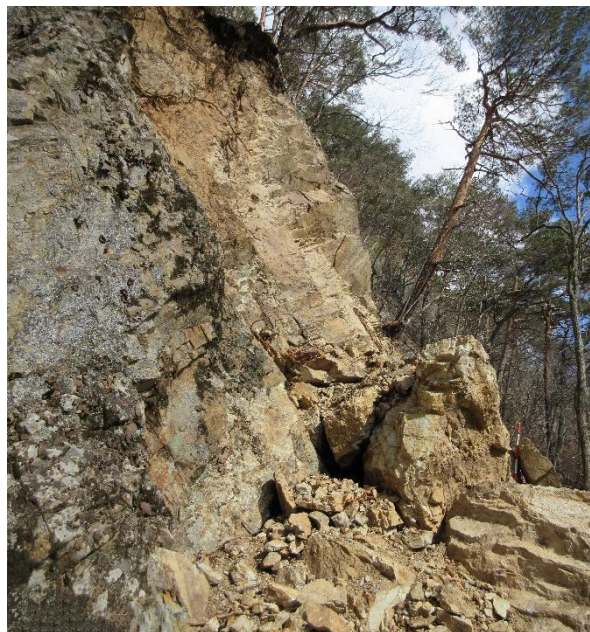
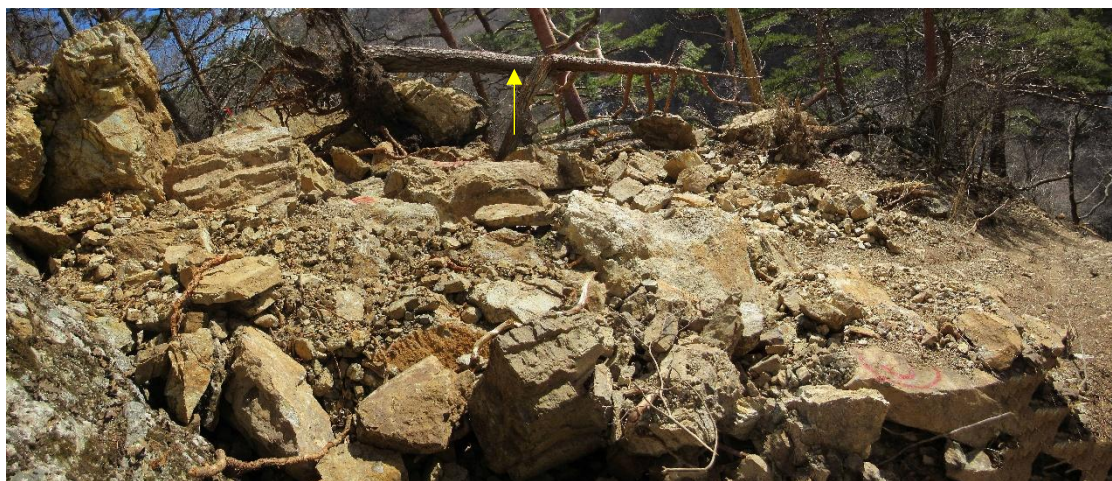
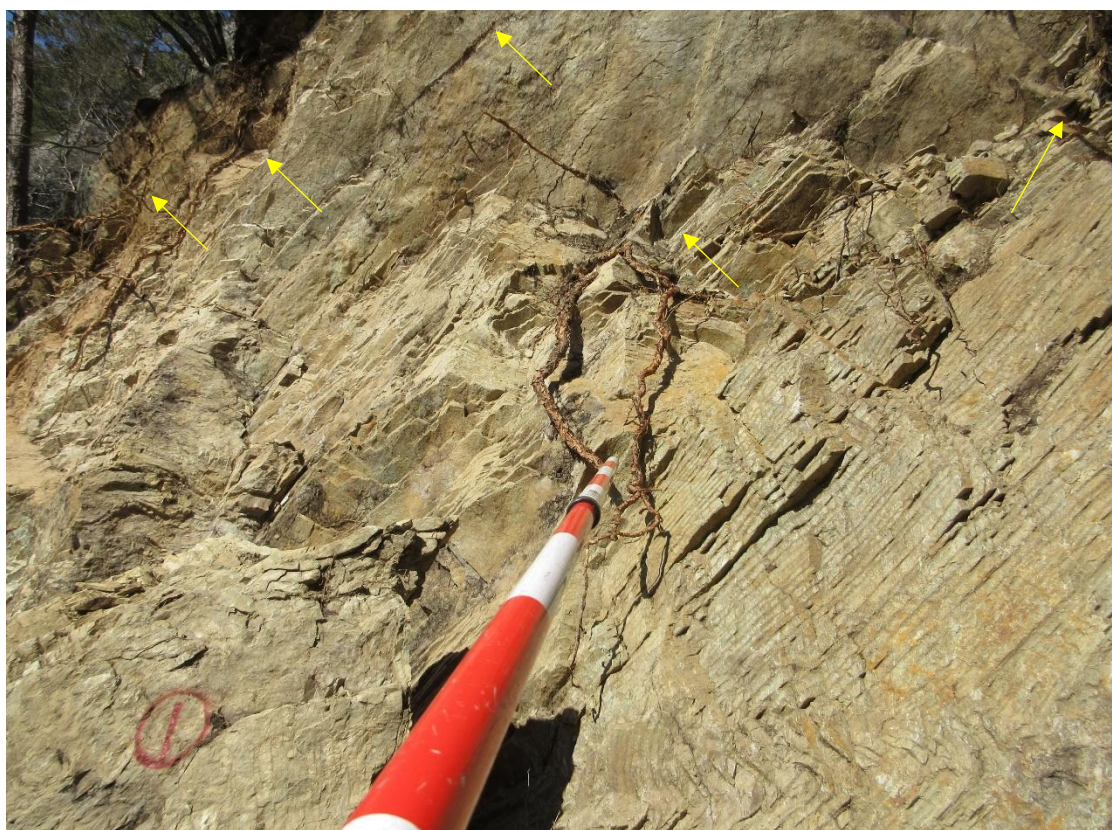
表層 2m 程度厚の表層部が崩壊．同時に胸高径 25cm 程度のクロマツ等が直下に 3 本程度転落しており，当急崖面に生育していたものと推定される．

地質は付加体（混在岩）が分布する．崩壊面は砂岩で構成され，斜面に対して高角度の受け盤をなすほか，局部的褶曲も見られる．

一方で，地表面傾斜に沿ったシーティング節理も発達し，当崩壊はこれに規制されるものと判断される．その崩壊面には立木根系が複数浸入しており，当崩壊の大きな要因と考えられる．

※崩壊深は地表面より 1.5m 程度と推定され，この程度の深さには伸張できるものといえる．

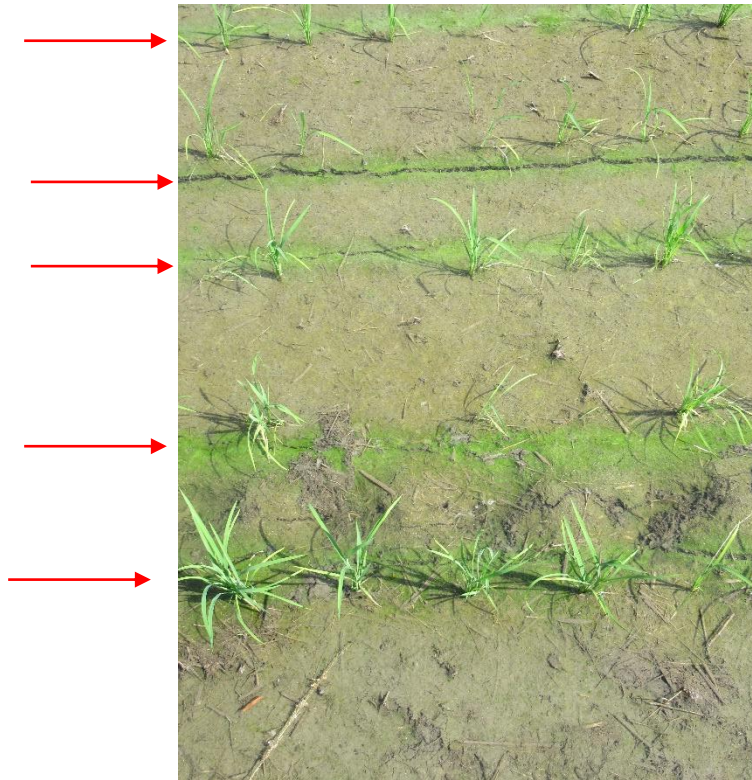
田植え機の轍に沿って側方部に圧縮された土壌が、解放されることで形成された引っ張りキレツ。
