## 紀伊半島大水害(平成 23 年 9 月 4 日) 跡の例

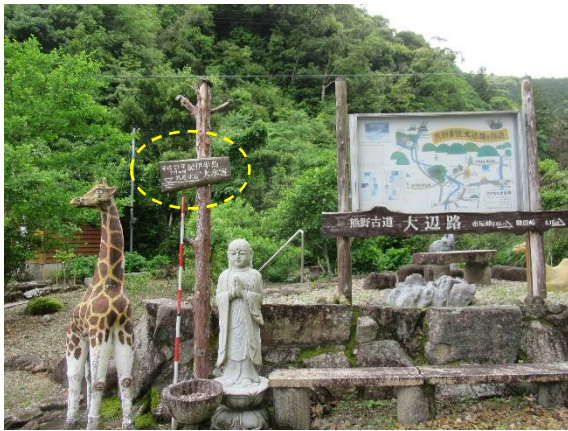
町道上部斜面(写真②)で崩壊が発生しており, 下流側家屋等の変状はその影響ではないかと考えた. しかし町道面等にそれを裏付けるような現象がないため, 思案しながらたどり着いたのが写真①の災害記録.

① 到達水位の記録: 町道面より 3m 程度

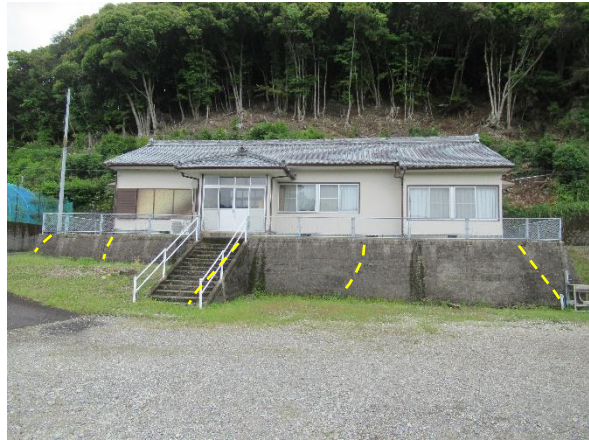
写真②の広場では水深 5m 程度となることから, それらが建造物の背面に廻るなどして被害をもたらしたようである. ちなみに降水量は 6 日間で 1200mm 程度と記録されている.

② 町道下流側家屋の変状

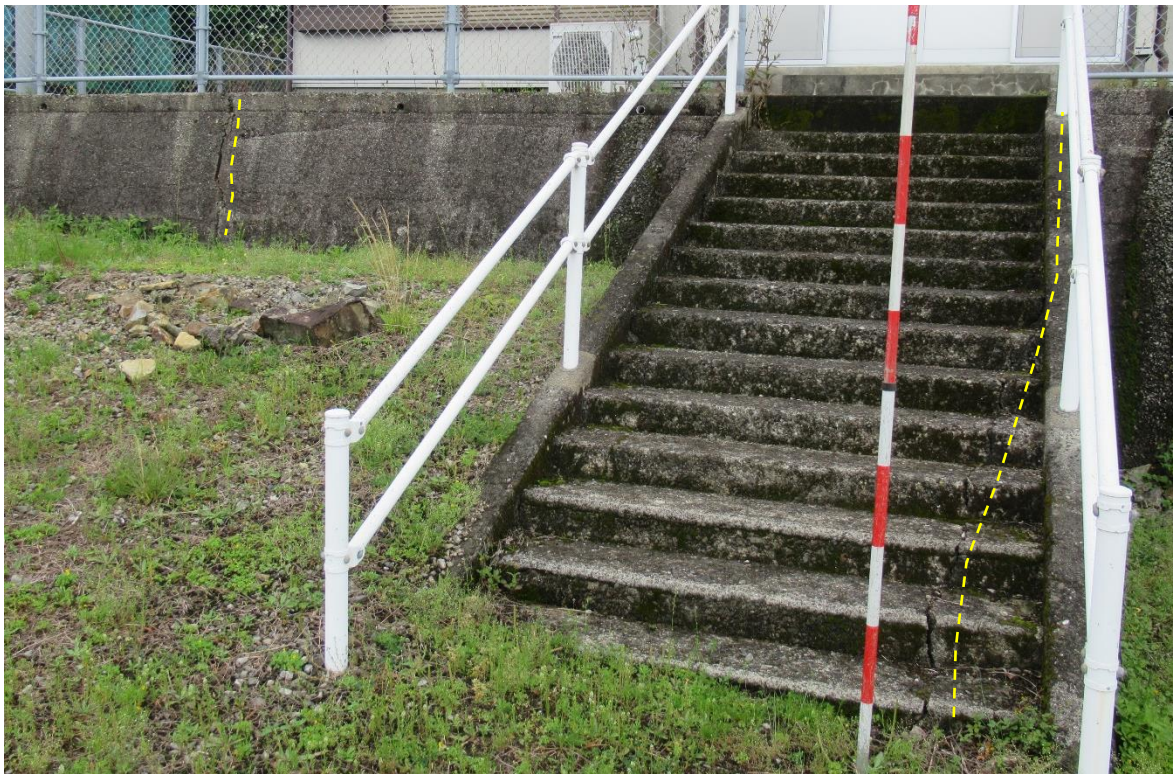
家屋基礎等の割れ

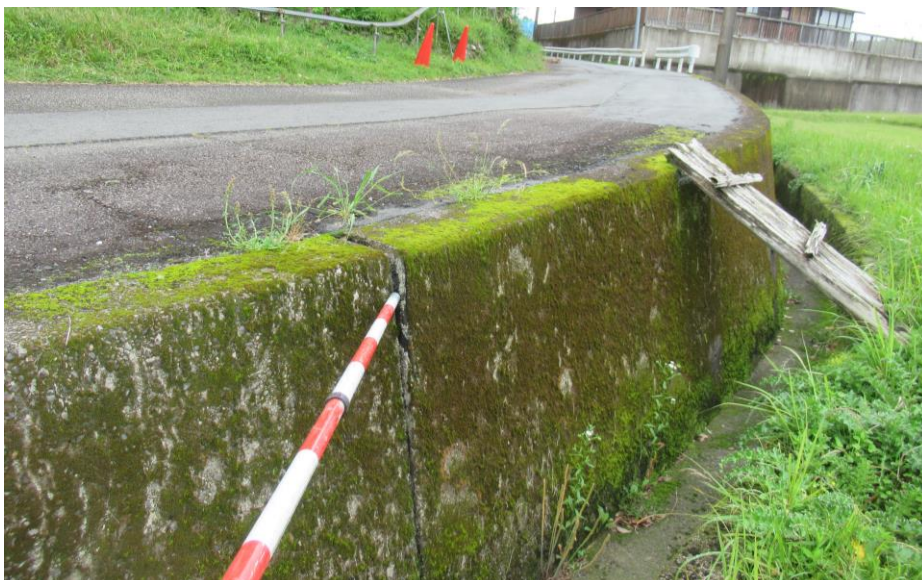
町道擁壁のズレ  
(この付近の水深 4m 程度以上)

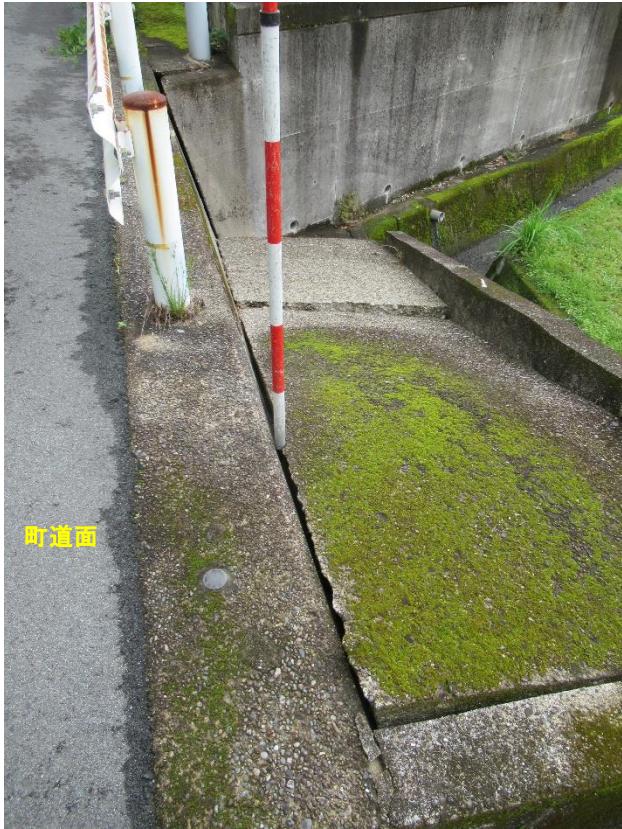
歩道面の変状

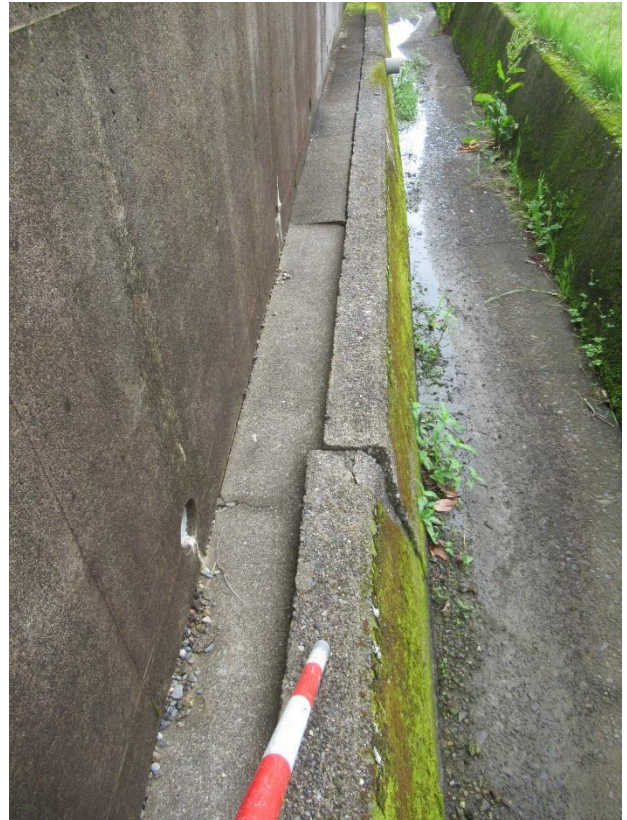
水路側壁の変状  
(この付近の水深5m程度以上)
